RELAZIONE TECNICA INTERVENTO DI BONIFICA E PROTEZIONE IMPIANTO TERMICO come da norma UNI 8065 (D.P.R. 74/13), con la tecnica "SCARICO ZERO"

Gestore dell'impianto: **A2A CALORE E SERVIZI** Responsabile: **Sig. Giovanni Reniero**

Impianto interessato: **Complesso scolastico – Via F.lli Calvi n. 8 – Bergamo (BG)**

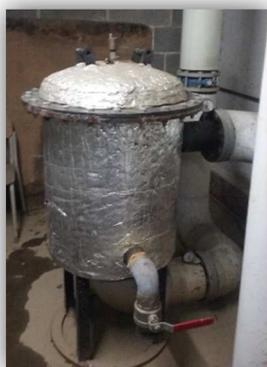
Foto1

Filtrazione in linea con un sistema denominato "FILTRO DEFANGATORE" (foto 1)

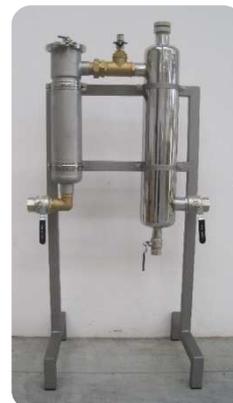
- Modello installato: MAG CLEANER 120
- Attacchi DN 40 (1" ½)
- Accessori montati in uscita dal filtro: misuratore di portata e circolatore
- Portata circolazione nell'impianto MAG CLEANER: min. 4 mc/h max. 10 mc/h

INSTALLAZIONE TEMPORANEA (2 – 3 mesi) impianto MAG CLEANER

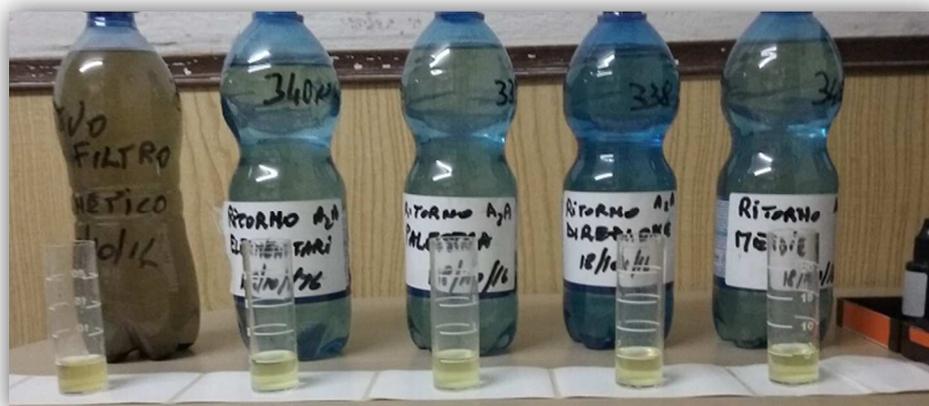
A distanza di otto giorni viene effettuata la prima verifica sull'impianto oltre alla pulizia del filtro magnetico. Dai controlli effettuati sull'acqua si è riscontrata una bassa concentrazione di prodotto (Foto 2.).

Foto 2. – presenza di protettivo in tutti i campioni prelevati nei diversi circuiti

In data 4 e 18 Novembre 2016 viene controllata sul posto la concentrazione dei prodotti e visti i risultati, si ritiene di dover introdurre un ulteriore quantitativo dei prodotti.

In data 18 novembre si inserisce una quantità di prodotti IDRATERM 110 e IDRATERM 300, portando la loro concentrazione allo 0,5% sul volume dell'acqua dell'impianto, che quindi risultata essere pari a circa 8-9 mila litri.

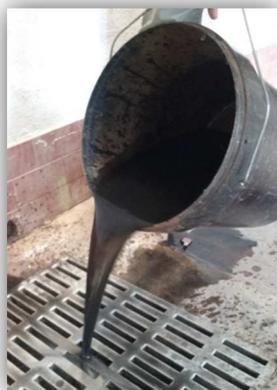
Scarico filtro magnetico

Durante entrambi i controlli si procede alla pulizia del filtro magnetico ed alla sostituzione della calza filtrante, oltre a verificare la costanza della portata di ricircolo del MAG CLEANER.

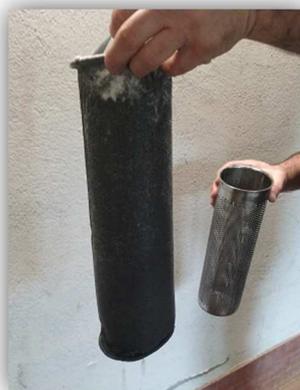
Sostituzione calza filtrante

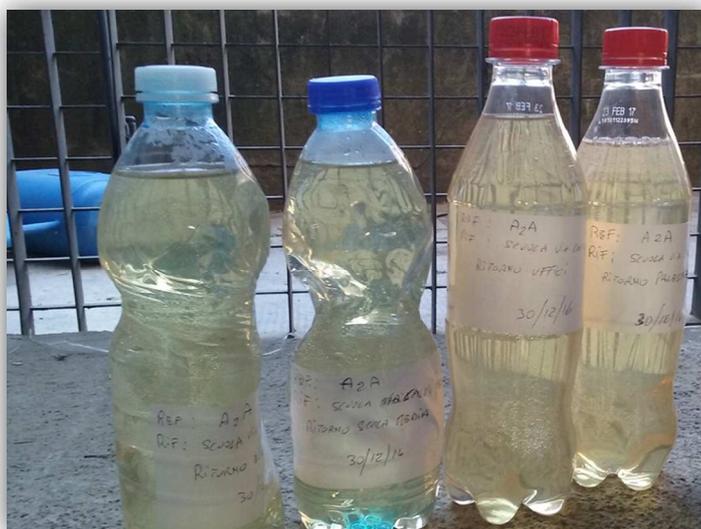
Foto 3.

In data 26 Gennaio, riscontrando una situazione ormai stabilizzata, dove l'acqua è sempre limpida, lievemente giallognola (colore classico dato dalla presenza del protettivo), senza sedimenti nei vari ritorni (vedi Foto 3.), l'operazione può essere considerata conclusa.

- PH: 8
- Durezza: 12 °F
- Ferro: minore di 0,5 ppm.
- Protettivo: sufficiente

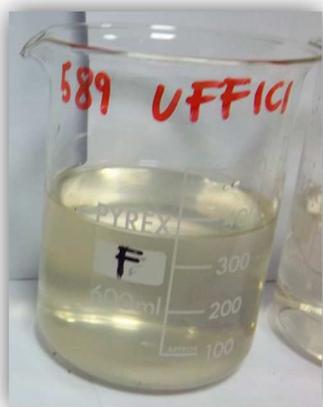
Foto 4.

L'ottimo risultato raggiunto è evidenziato dall'acqua prelevata nel ritorno uffici, che rappresentava la situazione iniziale maggiormente compromessa (foto 2), che, come si vede dalla Foto n. 4., risulta essere limpida e priva di sedimenti.

Da questa fase in poi il nostro sistema MAG CLEANER potrà essere scollegato.

E' consigliabile installare un defangatore permanente tipo IDRAMAG per trattenere eventuali residui ancora presenti e per rimuovere nel tempo le particelle di magnetite che si formeranno.
