CASE STUDY | CONDOMINIO LE PIAZZE RECUPERO EFFICIENZA

RELAZIONE TECNICA

INTERVENTO DI BONIFICA E PROTEZIONE IMPIANTO TERMICO COME DA NORMA UNI 8065:2019 (D.P.R. 74/13),

LUOGO DI INTERVENTO: DIREZIONALE e COMMERCIALE – CONDOMINIO LE PIAZZE

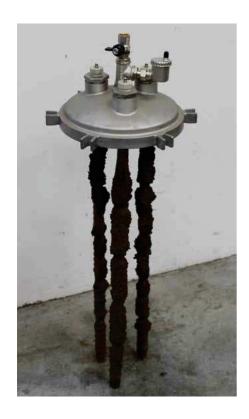
TORRE DpH: 7,70
protettivo: PRESENTE

I DEPOSITI TRATTENUTI DAL FILTRO DEFANGATORE NON HANNO PROVOCATO NESSUNA LIMITAZIONE NELLA PORTATA E/O PERDITE DI RENDIMENTO DELL'IMPIANTO.

A scopo precauzionale sono stati eseguiti due interventi di pulizia dei filtri defangatori (rimozione dei depositi di ossidi metallici trattenuti dal filtro) che hanno richiesto pochi minuti compresa la verifica delle condizioni dell'acqua di impianto, che è risultata limpida, con pH neutro e contenente ancora protettivi in quantità sufficienti da evitare fenomeni corrosivi sui metalli e quindi ad escludere il formarsi di depositi di ossidi metallici sui componenti principali dell'impianto, come prescritto dalla **norma UNI 8065:2019**, **per garantire la regolare funzionalità dell'impianto senza sprechi energetici.**
